# CHUGAI RO PLANT COMMUNICATION MAGAZINE

中外炉プラント通信 Vol.15

## オーブンの老朽化点検・対策のご提案

－歩留まりの向上と安定操業のために－

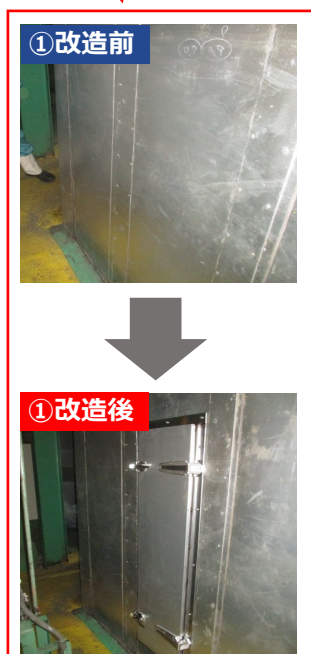
Fig 2. オープン改造例

容易に清掃ができなかった箇所に扉、蓋を追加する改造を施しました。実施後、製品の品質が改善しました。

- 燃焼室内を清掃するために点検扉を設置（例①）
- ノズル上面を扉型式にして、内部清掃が容易なように開閉式に改造（例②）
- ノズルヘッダー上部を清掃するために点検扉を側壁に設置（例③）
- 上面からノズルヘッダー上部を清掃するために、蓋を設置（例④）
